## G u t a c h t e n

**9923/0088511H**

**: Haftpflichtschaden**

Der PKW MERCEDES-BENZ C-Klasse C 180 Kompressor Automatik Avantgarde, mit dem amtl. Kennzeichen: B-RQ4768, wurde am 27.11.2023 besichtigt.

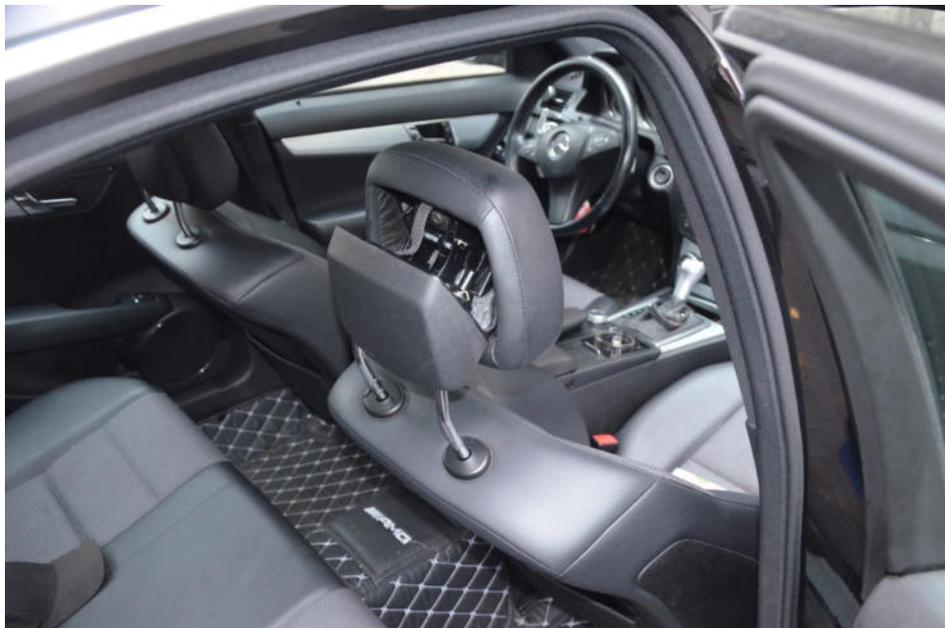
Unfallbedingt sind die Verkleidung Stoßfänger hinten, der Querträger Stoßfänger hinten und die Kopfstütze vorne rechts (Auslösung Neck-Pro Schutz) beschädigt bzw. zerstört. Diese Fahrzeugteile sind aufgrund der Unfallbeschädigungen zu erneuern.

Bild 7 Schadenansicht Kopfstütze vorne rechts, Auslösung Neck-Pro

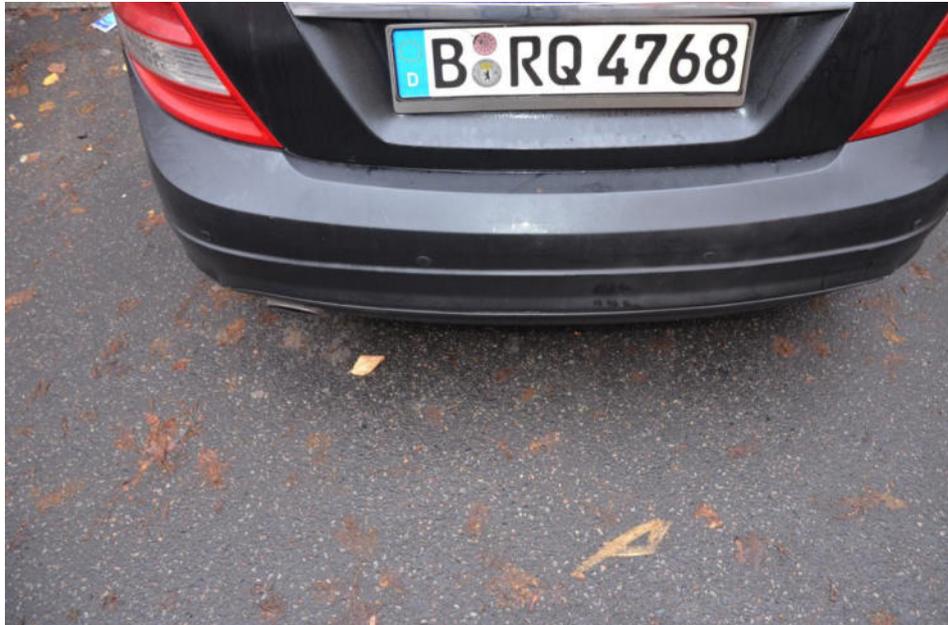
Bild 9 Schadenansicht Stoßfänger hinten, Verkratzungen und Verformung bzw. Überstreckung

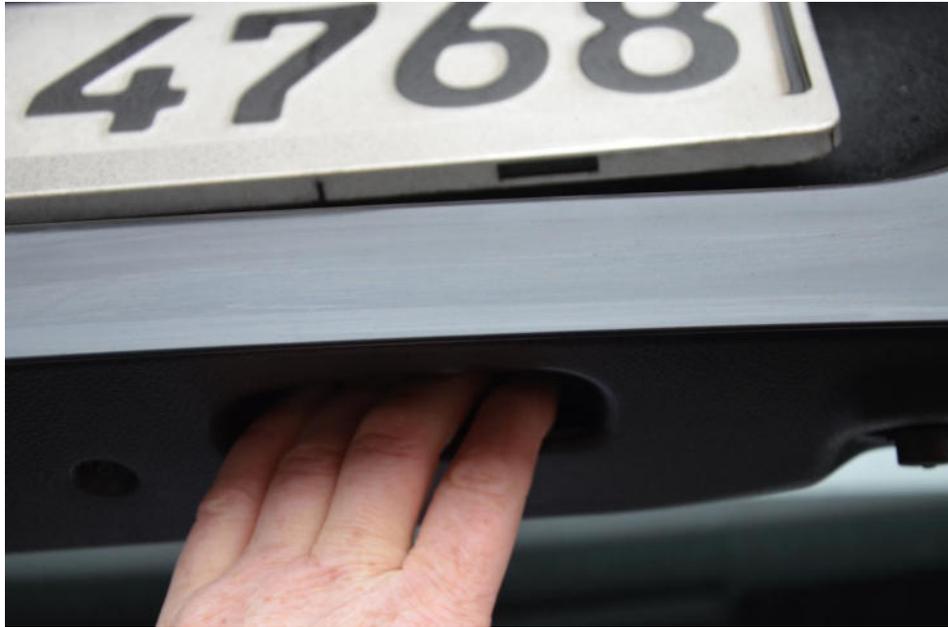
Weiterhin ist der Deckel hinten unfallbeschädigt. Dieser ist instand zu setzen.

Bild 19 Schadenansicht Deckel hinten, anstoßbedingt Beschädigung der Lackierung

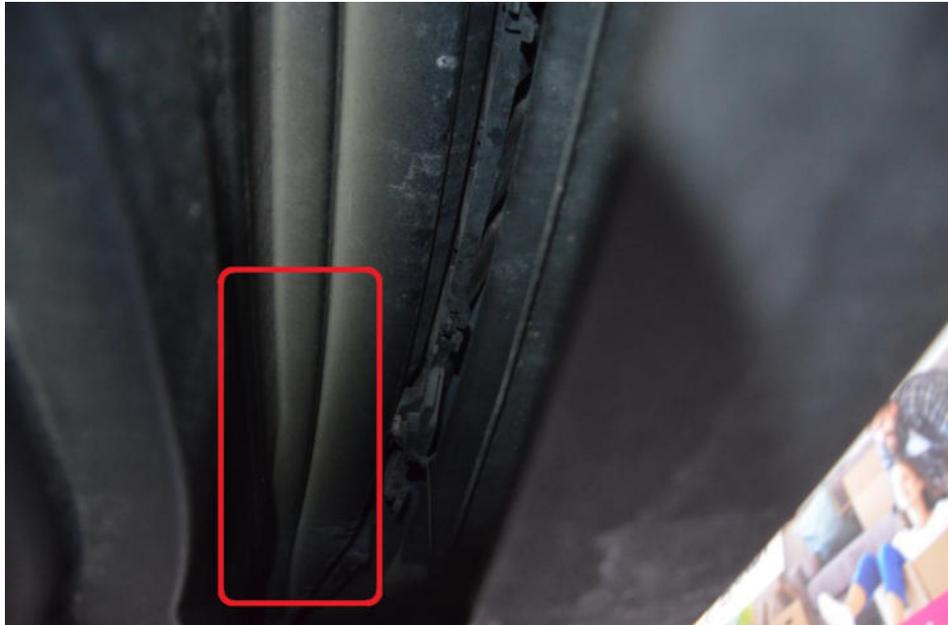
Bild 21 Schadenansicht Querträger Stoßfänger hinten, Verformung
